NISSINK BUSINESS GLASS

Onderhoud adviezen dubbelglas- systemen

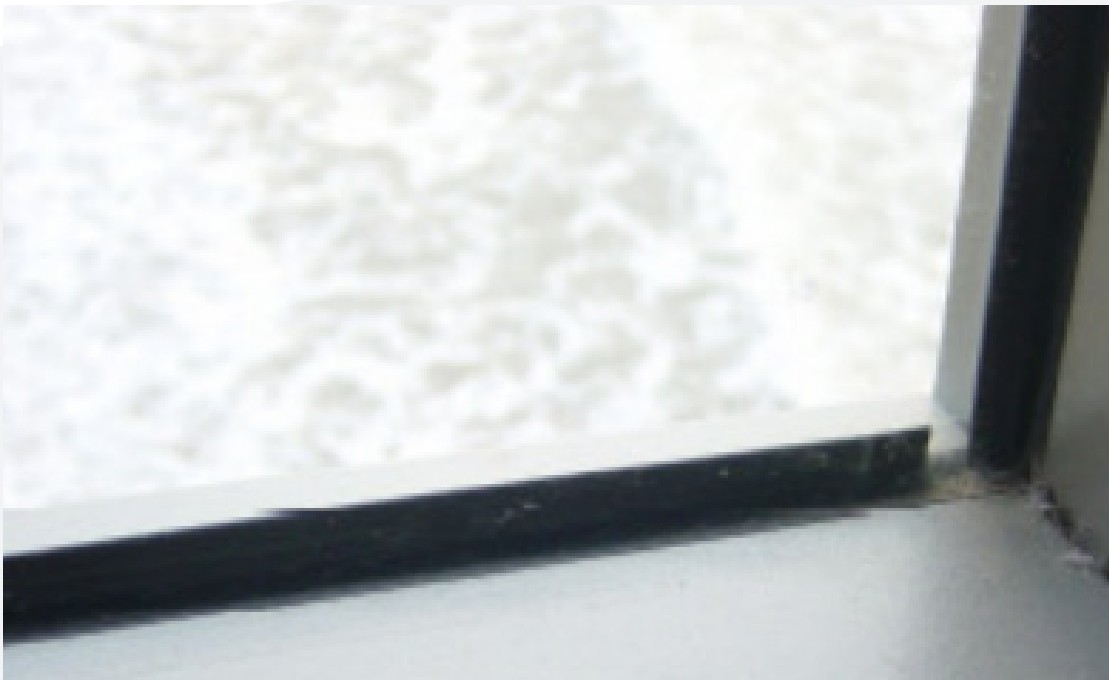
Opstaande rubbers

- Bij openstaande hoeken welke meer dan 1 cm open staan dienen de rubbers te worden uitgenomen en worden vervangen door nieuwe rubbers met voldoende overlengte (1 cm overlengte per m).
- Bij openstaande hoeken kleiner dan 1 cm kan worden volstaan met het aanbrengen van een elastische kit in de openstaande hoek zodanig dat er geen vocht en vuil meer in de omtrekspelling kan komen. De kitten dienen wel verenigbaar zijn met de toegepaste rubbers.

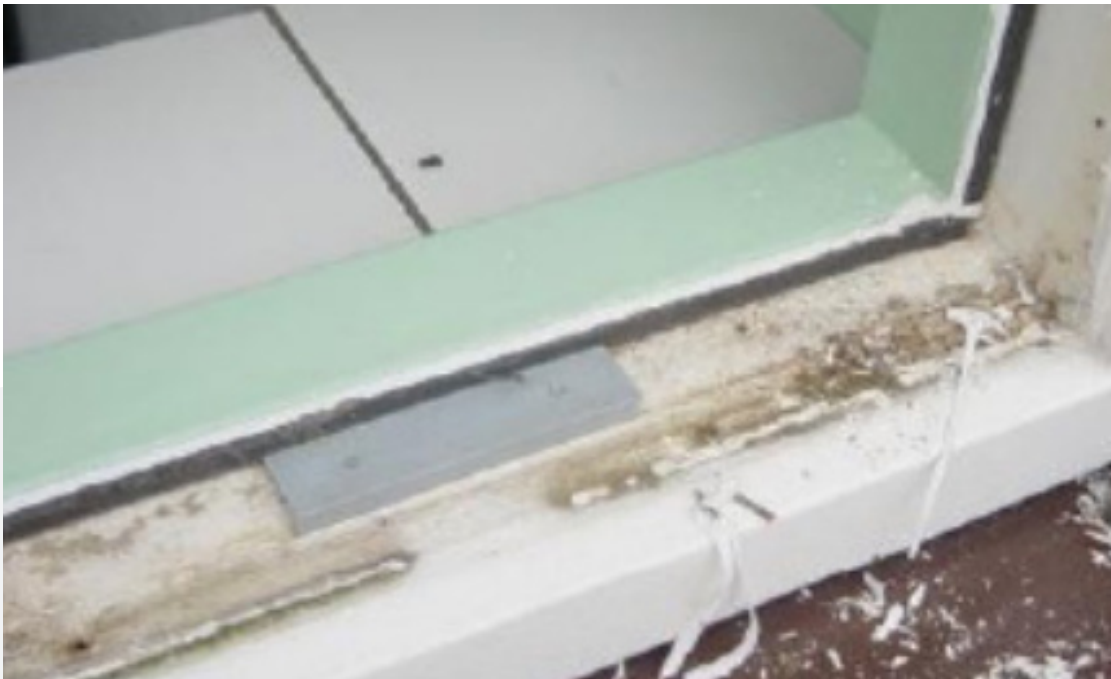
Vervuiling onder de liggende glaslat

- Gaat het om lichte vervuiling dan kan worden volstaan met het reinigen van de lat en dorpel en eventueel bijwerken van het schilderwerk op het kader ook hier wordt het advies gegeven om de bestaande lat te vervangen door een neuslat.

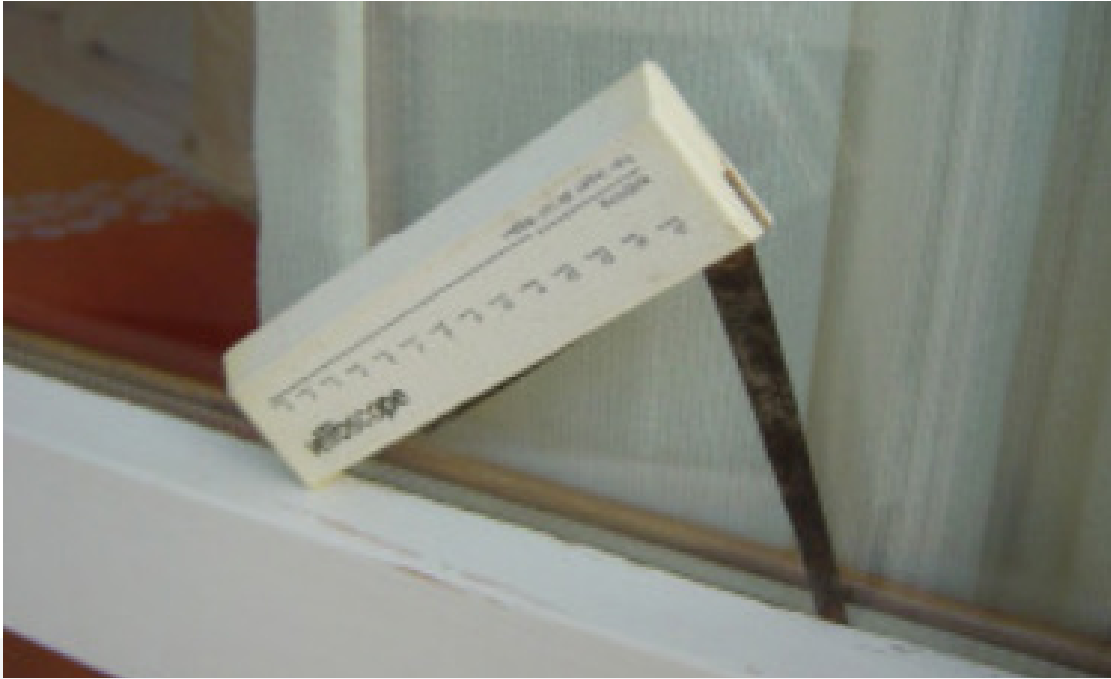
Openstaande kitvoeg

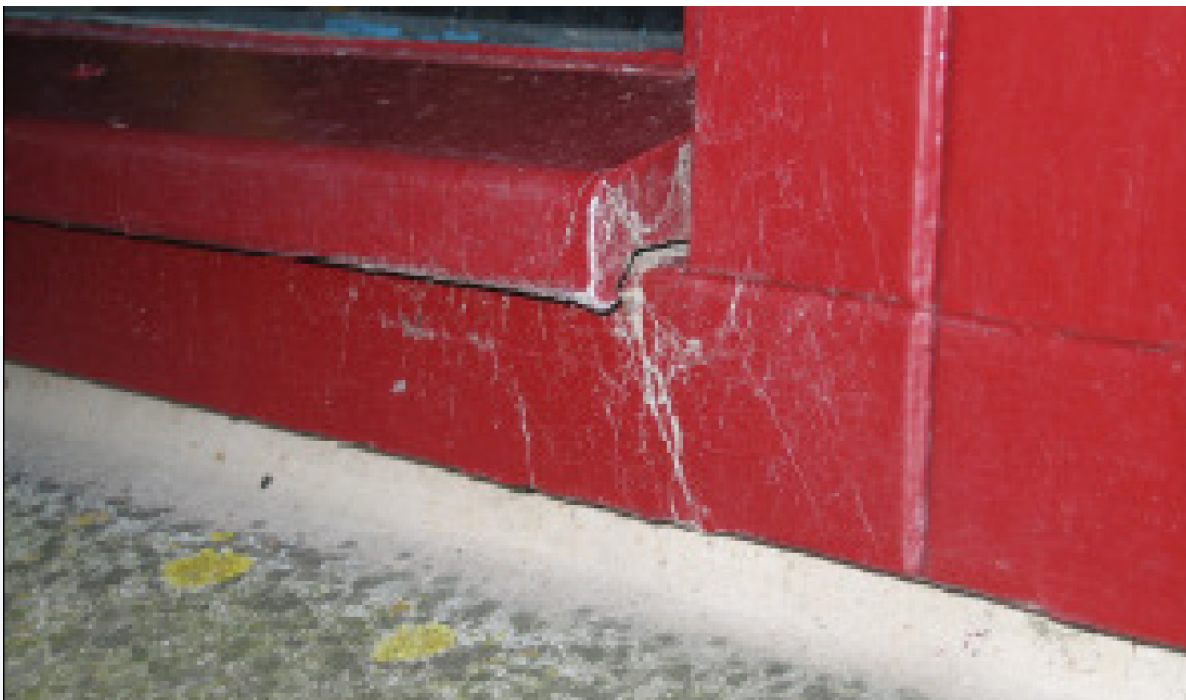
Vervuiling
